贝尔佐纳 (Belzona[®]) 密封 断路器的六氟化硫泄漏

客户
英国的电力公司

工况条件
变电站吸收气体的闭路器

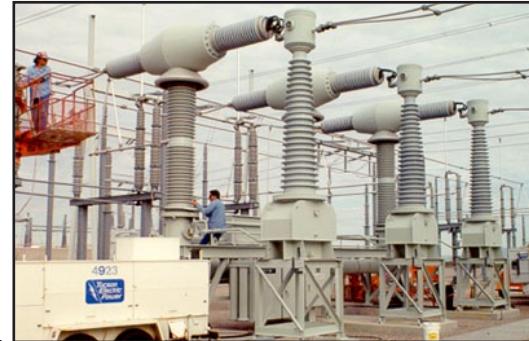
问题
六氟化硫气体透过瓷套管密封泄漏

照片
1. 修复部位的全视图 (顶部及底部)
2. 密封衬套顶部
3. 密封衬套底部

施工程序
此应用程序是按照更新后的贝尔佐纳施工技术指导ENC-10所指示进行施工。按照指示在金属作表面處理及在陶瓷件中移除光面，再涂上贝尔佐纳(Belzona[®])2311来制造高分子橡胶密封。
