贝尔佐纳 (Belzona[®]) 密封油泄漏并保护环境

客户
英国的变电站

工况条件
充油变压器出入舱口

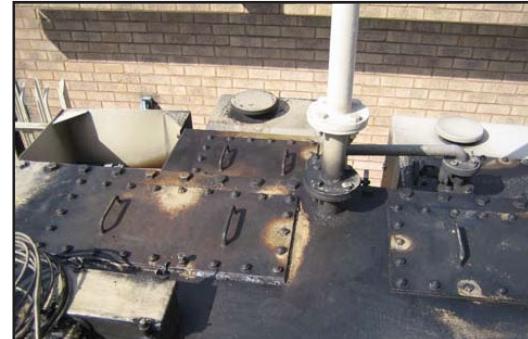
问题
从变压器顶部漏油滴落到地面，并流向路上的下水道，从而引起严重的环境问题。

1. 泄漏的变压器
2. 使用MBX打磨机进行表面处理
3. 表面处理完毕，使用贝尔佐纳 (Belzona[®]) 1291现场即时堵漏
4. 使用贝尔佐纳 (Belzona[®]) 1831的完成修复
