使用贝尔佐纳 (Belzona®) 密封变压器泄漏

加拿大不列颠哥伦比亚的锯木厂

电力变压器

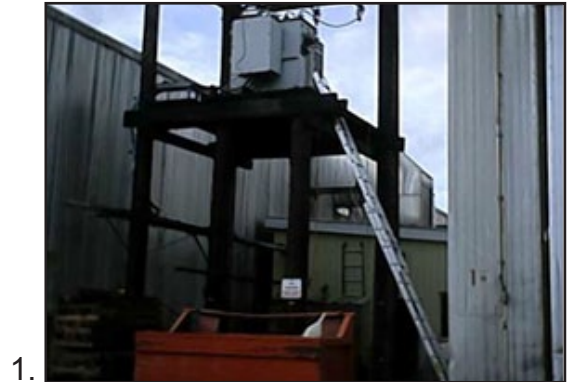
受损的变压器散热片。之前的修复只维持了一段短时间。

- 1 变压器泄漏
2. 完成表面处理
3. 使用贝尔佐纳(Belzona®)1221 (超级E金属) 完成对漏点的初步止漏，加涂贝尔佐纳(Belzona®)1111 (超级金属) 完成施工。
