贝尔佐纳(Belzona[®])的抓持系统 帮助发电厂

客户
马其顿的燃煤电厂

工况条件
输送带驱动滚轴

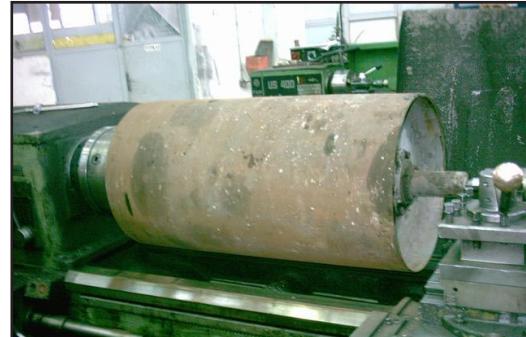
问题
原来的包衬橡胶已磨损，导致输送带失去摩擦而滑动失去效率。

照片
1. 应用前状况不佳的滚轴
2. 表面处理
3. 完成施工
