## 贝尔佐纳 (Belzona<sup>®</sup>)3211 (Lagseal) 防止将来的保温层下腐蚀

**客户**  
突尼西亚的水泥生产商

**工况条件**  
静电集尘器

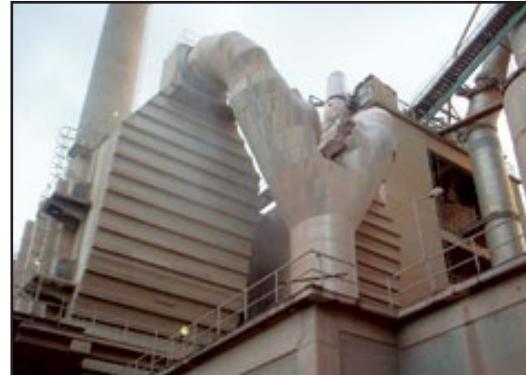
**照片**  
1. 集尘器外观  
2. 开始工作  
3. 集尘器顶部外观  
4. 施工完成
