贝尔佐纳 (Belzona®) 防止污泥浓缩池的腐蚀

客户
英国废水处理厂

工况条件
污泥浓缩池体

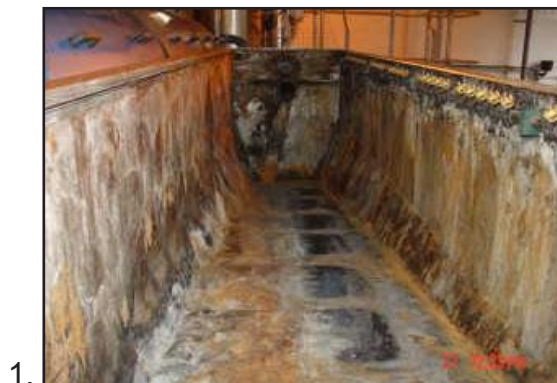
问题
这个工厂的机械污泥浓缩池体在处理污泥的过程中，经由和氯化物和硫酸盐的接触已经腐蚀。

1. 原始腐蚀状况
2. 喷砂处理完成准备维修和涂层
3. 完成第一涂层
4. 施工完成
