贝尔佐纳 (Belzona[®]) 化学污染区的重建与防护

客户
美国伊利诺伊州电厂

工况条件
硫酸化学污染区

问题
硫酸侵蚀混凝土

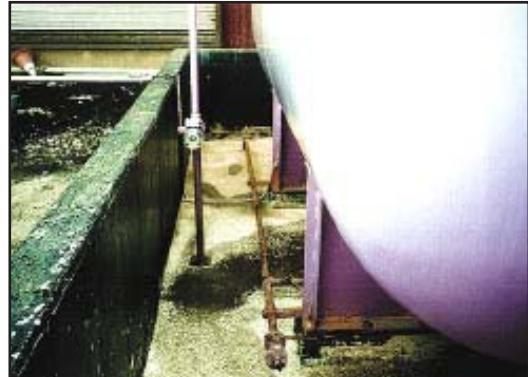
照片
1. 旧涂层失败，混凝土退化。
2. 表面处理，首先动力洗涤，然后用喷砂。

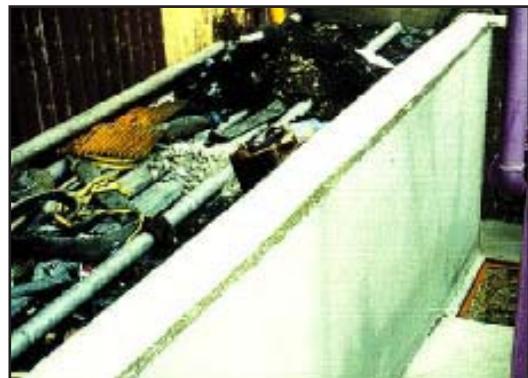
3. 贝尔佐纳 (Belzona[®])4111(乳浆石英)重建基面，用贝尔佐纳 (Belzona[®])4141(乳浆建造)重建墙壁，抄砂后再用贝尔佐纳 (Belzona[®])4311(乳浆CR-1)加涂以耐0-98%的硫酸。

贝尔佐纳(Belzona[®])使用效果
以前所有的涂料都失败。这个应用在使用两年后被检验，状态依然保持良好。
