贝尔佐纳 (Belzona[®]) 修复生物反应澄清池的泄漏问题

客户
泰国的炼油厂

工况条件
直径100吋 (31公尺)，底部为混凝土，并分裂成六个区块的铁制生物反应澄清池。

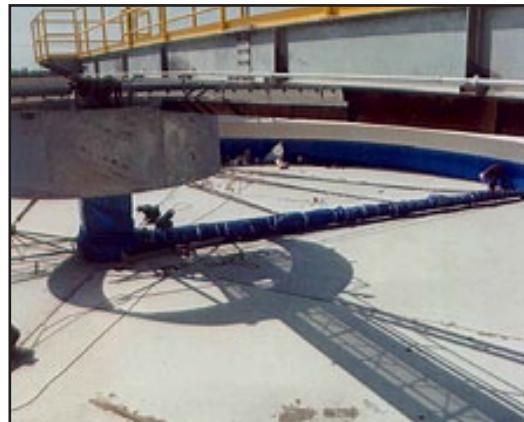
照片
1. 经由贝尔佐纳(Belzona[®]) 4111 (乳浆石英) 修复的混凝土。
2. 贝尔佐纳(Belzona[®]) 5811 (浸泡等级) 第一涂层应用。
3. 将伸缩缝表面除去并开始将贝尔佐纳(Belzona[®]) 2221 (MP Fluid高分子橡胶) 注入。
