贝尔佐纳 (Belzona[®])保护丁烷罐底

澳大利亚的国际石化公司

2002年

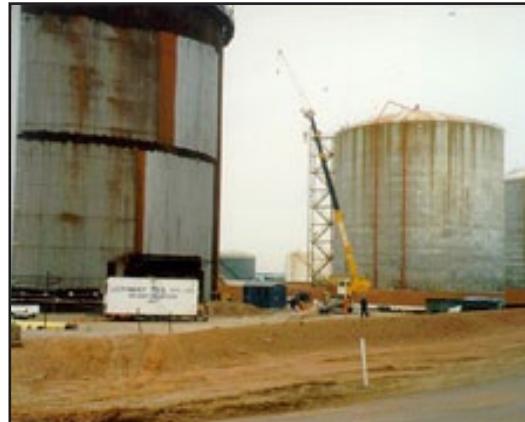
1. 储罐概观
2. 储罐以及罐底准备中。托高储罐以装上新的木材。
3. 施工中。
4. 完工。

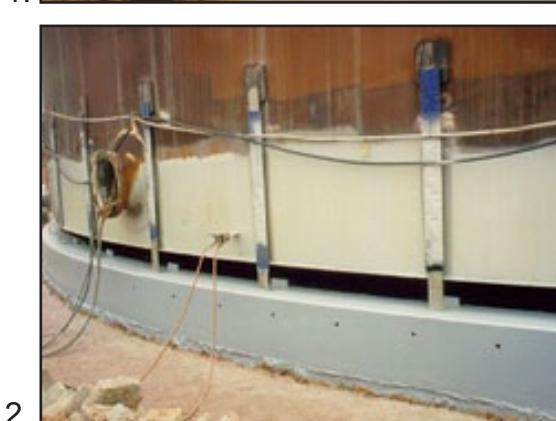
罐底受到腐蚀。此外，木材支架也在更新当中。
