## 使用贝尔佐纳 (Belzona<sup>®</sup>) 罐底密封

客户  
美国费城波特兰的发电站

工况条件  
储油罐。

问题  
裙边受到腐蚀，水份入侵储罐底部。

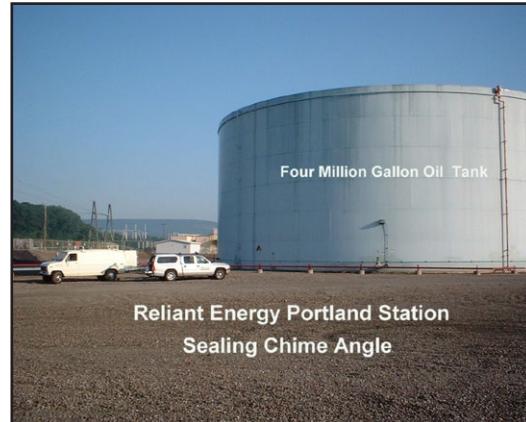
照片  
1. 储罐外观  
2. 施工前裙边照  
3.4. 完工
