贝尔佐纳 (Belzona[®])1811(陶瓷碳化物) 维持磨机正常运作

客户
化石燃料发电厂

工况条件
煤磨机的螺旋旋动器。在气流输送粉状燃料时，旋动器会帮助增加效率。

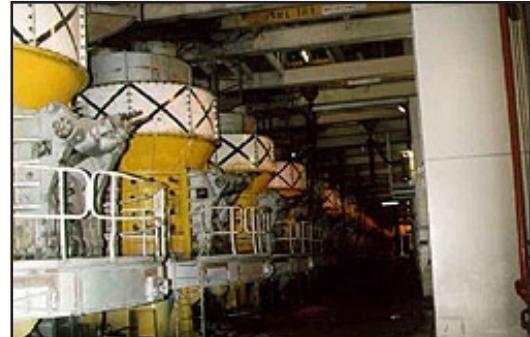
1. 磨煤机全视图
2. 贝尔佐纳 (Belzona[®]) 1811(陶瓷碳化物) 在狭小范围的应用
3. 被局部侵蚀的区域用贝尔佐纳 (Belzona[®]) 1811(陶瓷碳化物) 修复后
恢复原本的外观

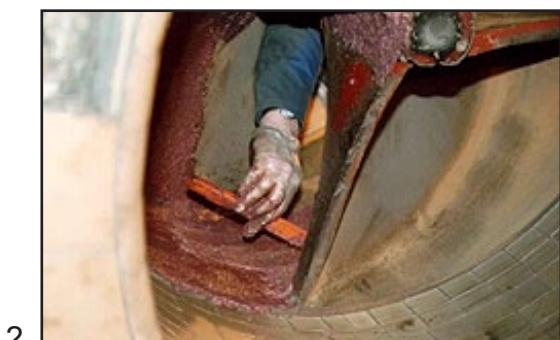
问题
由于煤尘速度高令涡轮叶片造成多处侵蚀损坏。

施工程序
此应用按照贝尔佐纳施工技术指导SHM-11和SHM-13所指示进行修复。
