以贝尔佐纳(Belzona[®])作为弯管重置的替代方案

客户
克罗地亚燃煤电厂

工况条件
煤粉尘传输管道

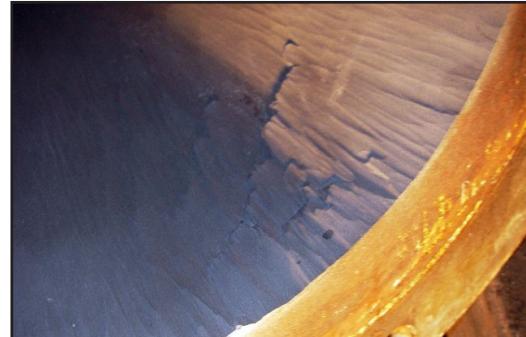
问题
弯管内衬因其角度关系加上煤粉尘撞击管道内部表面的力量而造成多处侵蚀损伤

照片
1. 受损管道特写
2. 受损管道
3. 施用贝尔佐纳(Belzona[®])1812
4. 施工完毕
