## 贝尔佐纳(Belzona®)解决屋顶问题

美国新墨西哥州圣菲市某金属艺术装饰品制造商

热量、紫外线以及来自底下铸造厂的污染，造成了工厂屋顶的维修连接处、缝隙、常驻水区域和防水板等处的漏水问题。

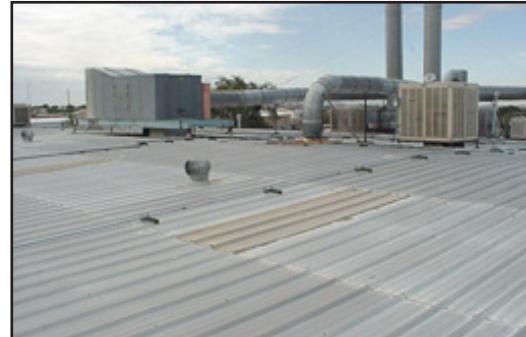
1. 屋顶一览图
2. 防水板被贝尔佐纳(Belzona®)系统密封
3. 垂直的缝隙被密封

所有漏水处均用(Belzona®)系统进行了密封。多年之后，屋顶仍然维护得很好，没有任何漏水问题，贝尔佐纳(Belzona®)系统也仍然处于一种极佳的状况。
