贝尔佐纳(Belzona®)修复并保护脱盐设备

埃及石油公司

2008年12月

脱盐设备

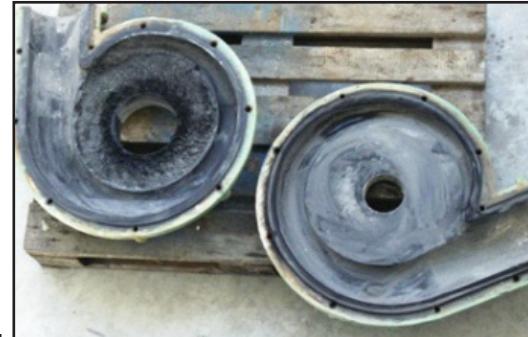
1. 脱盐设备的整体一览图
2. 对下半部分的凹陷区域进行重建
3. 完成上半部分的涂层涂刷工作
4. 施工完成

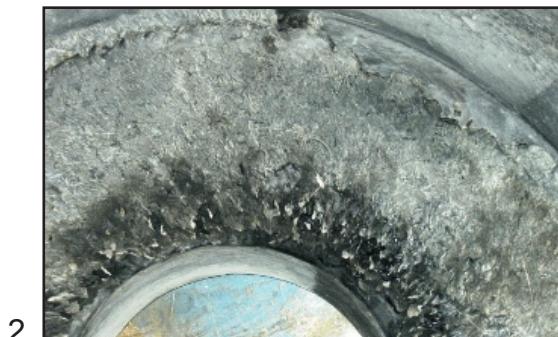
容器下半部几处凹陷的地方需要重建。此外，容器下半部分的盐量较高，因此需要特别的保护

此次施工是按照贝尔佐纳(Belzona®)施工技术指导TCC-5进行。在用贝尔佐纳(Belzona®)1311 (陶瓷 R-金属)对凹陷区域进行填补后，容器的上半部分用贝尔佐纳(Belzona®)5891 (高温浸泡涂层)进行了保护，下半部分则用贝尔佐纳(Belzona®)1391 (陶瓷高温金属涂层)进行了保护。
