贝尔佐纳(Belzona[®])解决穿孔的储罐和扶手杆的问题

穿孔的化学储罐和受到腐蚀的扶手杆

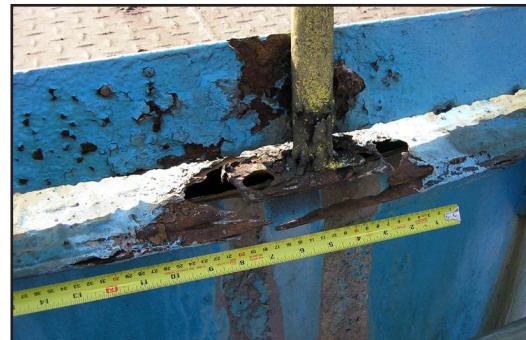
此老旧的化学储罐受到腐蚀，因此在储罐顶部的扶手杆底部处形成一个穿孔。

1. 腐蚀区域照
2. 进行表面处理
3. 使用贝尔佐纳(Belzona[®]) 1111作重建
4. 修复完成
