使用贝尔佐纳(Belzona[®])粘接底板

穿孔的储罐顶部

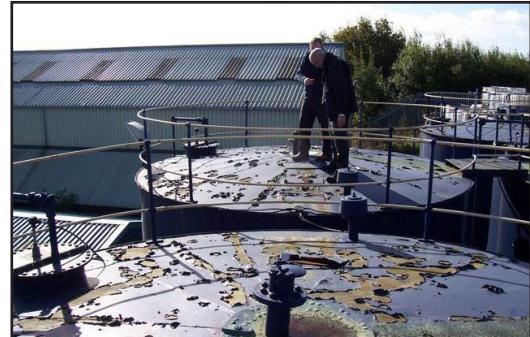
储罐顶部现有的涂层脱落，导致下层的钢结构暴露出来，并造成腐蚀，使得储罐顶部穿孔。

1. 储罐顶部的概观
2. 打磨基底
3. 放好底板并施用贝尔佐纳(Belzona[®]) 5811
4. 完成施工
