## 使用贝尔佐纳(Belzona®)密封浮罐顶

美国德克萨斯州的化学工厂

2008年11月

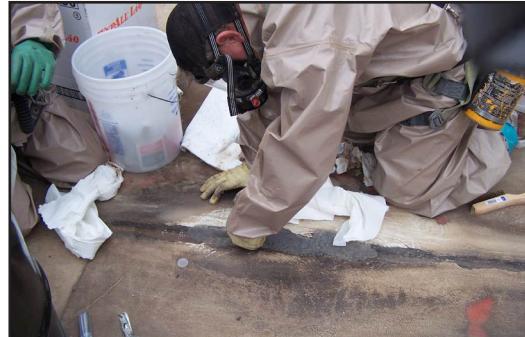
1. 接缝的表面处理
2. 使用贝尔佐纳(Belzona®)1291停止泄漏
3. 使用贝尔佐纳(Belzona®)1221涂抹胶带移除的范围以提供进一步的泄漏保护
4. 使用贝尔佐纳(Belzona®)2111作最后涂层保护

按照贝尔佐纳(Belzona®)施工技术指导TCC-1进行施工。使用贝尔佐纳(Belzona®) 1291终止泄漏。再使用贝尔佐纳(Belzona®)1221平整修复区域。在胶带移除的范围上涂敷贝尔佐纳(Belzona®)2111以提供弹性密封。操作人员需配带供气面罩以符合安全标准。
