## 贝尔佐纳(Belzona®)保护燃煤控制器

加拿大安大略省某燃煤发电厂

粉碎机的燃煤控制器

燃煤控制器上的钢板磨损且需要更换

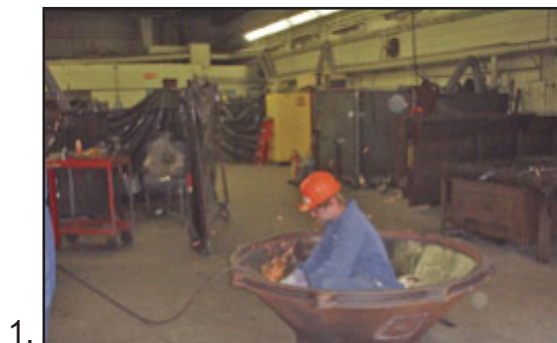
1. 表面处理
2. 藉由蒸汽管道的帮助为产品保温
3. 完成修复

新的钢板安置到位。对钢面进行手动处理，于表面涂敷厚度为1/8英寸的贝尔佐纳(Belzona®)1812材料。贝尔佐纳 (Belzona®)系统提供极佳的耐磨性，并确保根据需要移动煤碳。
