## 贝尔佐纳(Belzona®) 保护原油储罐

墨西哥的储罐场

1,000桶原油储罐的外涂层

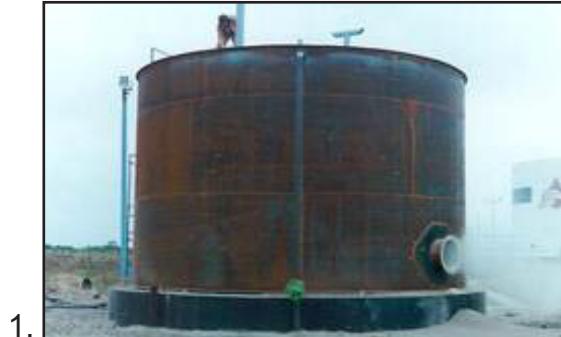
储罐场接近海岸，各种不同的组分，包括沙子、盐雾造成的磨损，以及残余含硫气体或其他化学成分造成的污染都是加速储罐外部侵蚀/腐蚀的因素。

1. 在使用贝尔佐纳 (Belzona®) 涂层系统之前储罐的概况
2. 进行打磨
3. 使用喷涂工具施用贝尔佐纳 (Belzona®) 6111
4. 使用贝尔佐纳 (Belzona®) 涂层系统后的储罐全貌
