## 贝尔佐纳(Belzona®)为炼油厂节省数千万元

美国阿拉巴马州塔斯卡卢萨的炼油厂

2008年02月

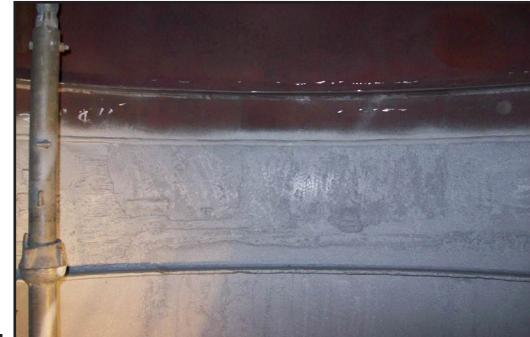
1. 打磨区域
2. 使用贝尔佐纳(Belzona®)1511修复该区域
3. 施用贝尔佐纳(Belzona®)1591
4. 微孔测试后完成施工
