贝尔佐纳(BELZONA[®]) 取代已失效的 罐底密封

英国的化工厂

化学储罐底部

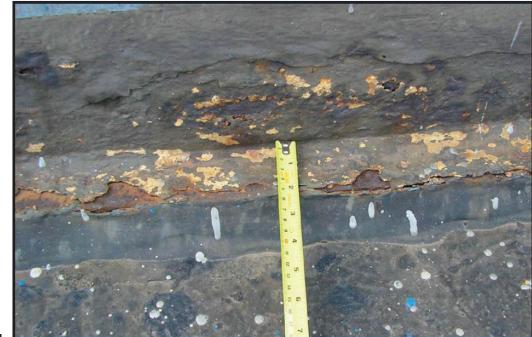
原来的密封有裂缝且让水气渗透至罐底下面。劣质的水使问题加重且导致外部的腐蚀。

1. 特写图片显示原始的密封失效
2. 应用贝尔佐纳 (Belzona[®]) 4131 (乳浆抹面) 填角
3. 贝尔佐纳 (Belzona[®]) 3111 (弹性膜) 系统应用进行中
4. 应用完成

传统的密封材料由于缺乏弹性以至失效。应用贝尔佐纳 (Belzona[®]) 4131 (乳浆抹面) 填角创建出改良的防水界。贝尔佐纳 (Belzona[®]) 3111 (弹性膜) 在罐底防水方面有已经证明的良好纪录。
