贝尔佐纳 (Belzona[®]) 修复受气蚀损害的饮用水泵

维吉尼亚州的水处理厂

于当地承包商工厂中修复城市污水处理厂内的立式水泵

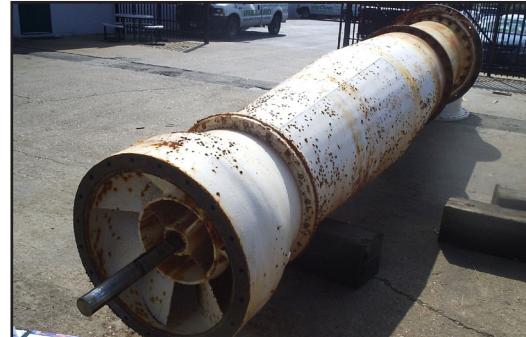
1. 24英寸的立式水泵
2. 吸入口上有多处气蚀损伤。泵由贝尔佐纳 (Belzona[®]) 1111 超级金属修复
3. 泵因震动问题而被送回工作间。检查发现在旧的修复上只有些微的损伤
4. 使用贝尔佐纳 (Belzona[®]) 1111 超级金属修复些微的气蚀损伤

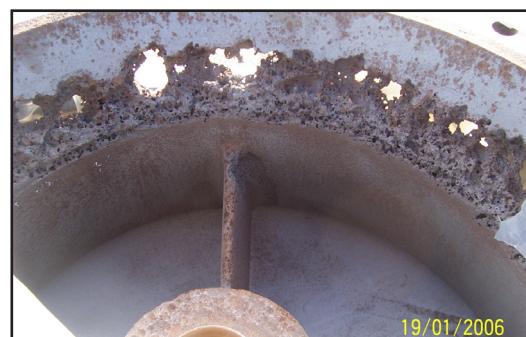
2.

吸入筒因气蚀严重受损。

2006年1月：损坏的金属使用贝尔佐纳 (Belzona[®]) 1111 作替代。附着上焊接钢加劲杆强化套管外部。2008年4月：因发现泵有震动的现象发生而将泵送回工作间检查。经检查发现只有些微的损伤。些微的损伤由贝尔佐纳 (Belzona[®]) 1221 修复以及将贝尔佐纳 (Belzona[®]) 1221 经 NSF 认证的贝尔佐纳 (Belzona[®]) 1341 来覆盖。
