## 贝尔佐纳 ( Belzona® ) 在浪溅带涂抹立管

泰国的海上平台

2005年5月

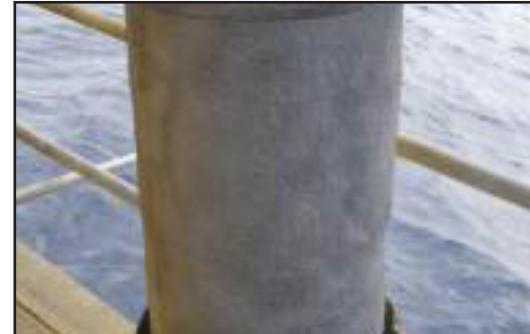
受到腐蚀的立管

海上平台已经受到严重的腐蚀，立管壁厚度因浪溅带变薄，最终可引致泄漏和高压管道的破裂。

1. 受到腐蚀的立管
2. 施用贝尔佐纳 ( Belzona® ) 5831
3. 施工完成
