贝尔佐纳 (Belzona[®]) 修复冷凝器的橡胶内衬

爱尔兰某发电站

冷凝器水箱的橡胶内衬

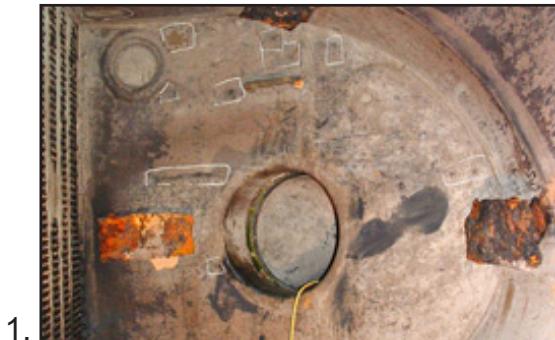
- 确认内衬的损坏区域，并标记出以待修复。
- 遮蔽修复区域以确保仅在准备区域内施工。在区域中涂敷调节剂。
- 某一完成的局部修复。

按照贝尔佐纳(Belzona[®])施工技术指导HEX-4进行施工。电火花检测发现的缺陷得到现场修复。
