贝尔佐纳 (Belzona[®]) 修复并保护污水处理厂

英国兰开夏郡的核电厂

1. 储罐和管道周围硫酸污染区的墙堤 2. 酸稀释区外堤 3. 硫酸传输通道。所有的施工都位于发电厂内的除矿物(污水处理)厂

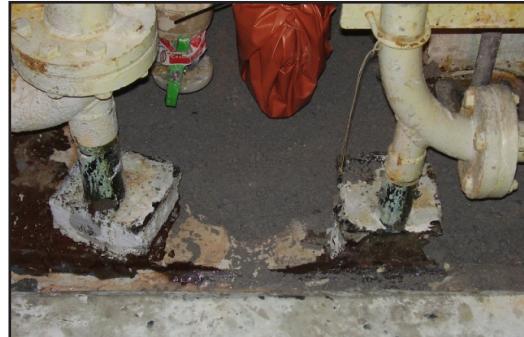
1. 使用贝尔佐纳(Belzona[®])4131进行基材重建
2. 贝尔佐纳(Belzona[®])4311涂层提供保护
3. 贝尔佐纳(Belzona[®])4181 重建管道及内衬
4. 施工完成并恢复运作
