## 贝尔佐纳 (Belzona<sup>®</sup>)密封冷凝器的伸缩缝

坎萨斯州某能源公司

四号发电机冷凝器的伸缩缝

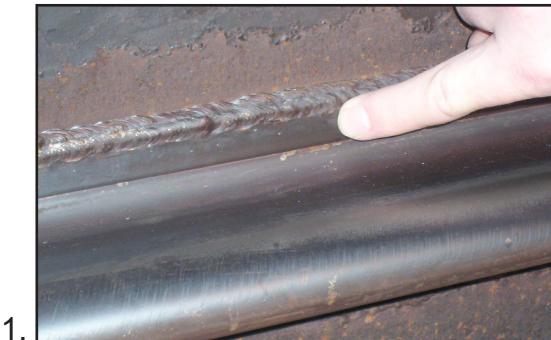
发电机组因伸缩缝泄漏而效率降低

1. 泄漏的伸缩缝
2. 混合弹性体材料
3. 第一层涂层
4. 第二和第三层涂层

按照贝尔佐纳(Belzona<sup>®</sup>)施工技术指导HEX-5进行施工。表面进行喷涂处理。以调节剂处理过后，于伸缩缝处涂敷三层高分子橡胶，超过伸缩缝约一英寸。
