烟气脱硫系统的长效修复

美国田纳西州坎伯兰市的燃煤电厂

2005 年 11 月

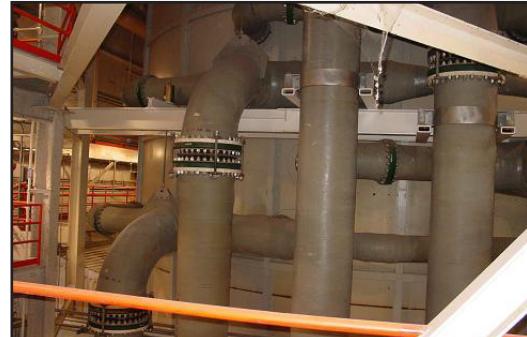
1.

- 烟气脱硫喷雾层的外观
- 石灰浆液造成玻璃钢管道严重损坏
- 六个之一的石灰浆液管头完成贝尔佐纳(Belzona®)施工
- 贝尔佐纳(Belzona®)修复在经过17个月的使用后。

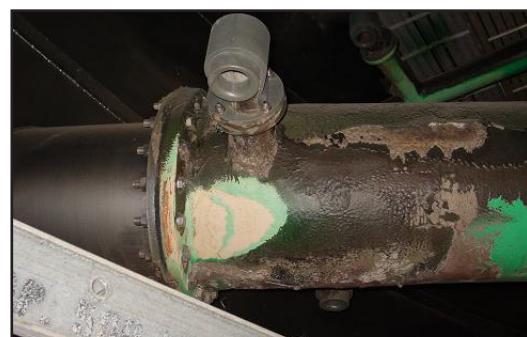
2.

上面四个喷雾层的石灰浆液造成现有的聚脲涂层失效，使较软的玻璃钢管道受到石灰浆液的冲蚀。若管道有破洞，侧流会降低整体的洗涤效率，导致经营成本增加。

按照修正版贝尔佐纳(Belzona®)施工技术指导VPF-2，涂敷贝尔佐纳(Belzona®)5891及贝尔佐纳(Belzona®)1391
