贝尔佐纳 (Belzona®) 密封厂房地面

英国的某家医院

医院内的锅炉机房

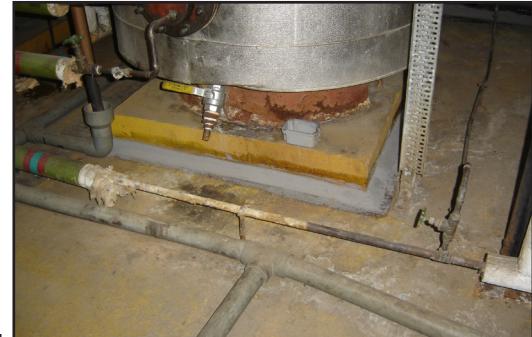
水透过地板泄漏至下面的手术室

1. 受损的地面
2. 使用贝尔佐纳(Belzona®)5231开始施工
3. 施工完成
4. 施工完成

按照贝尔佐纳(Belzona®)施工技术指导FPA-8进行施工。地面先以金刚砂打磨，再施用两层贝尔佐纳(Belzona®)5231(SG材料)。
