实际应用技巧

Volume CN-3 - No. 146

使用贝尔佐纳(Belzona[®])密封废水厂的沼气池

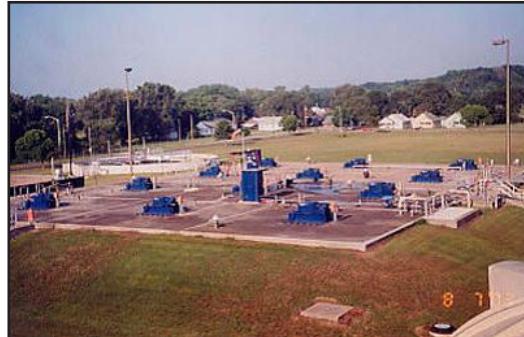
沼气池顶部的伸缩缝发生泄漏

1. 沼气池顶部概览
2. 混合贝尔佐纳(Belzona[®])4521
3. 铸造接缝处
4. 接缝处密封
