## 贝尔佐纳(Belzona<sup>®</sup>)保护水处理厂的充气机

保加利亚的污水处理厂

2007年11月

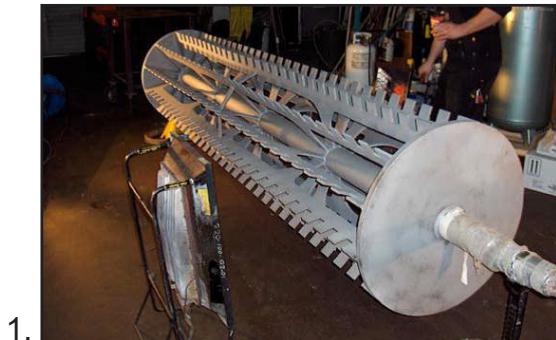
- 在建造车间内喷砂后的完整充气机组件
- 近观设备
- 施工完毕，两层贝尔佐纳(Belzona<sup>®</sup>)1321涂层
- 保护后的充气机在运作中
