贝尔佐纳(Belzona®)为澄清池提供长期修复

美国维吉尼亚州东南部的废水处理厂

废水处理厂的主澄清池

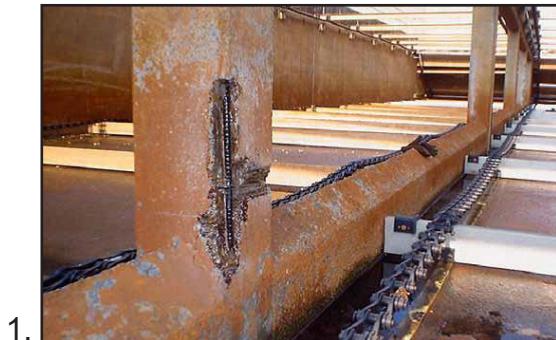
混凝土墙上有严重开裂，并在柱子钢筋上有剥落的混凝土

- 柱子上剥落的混凝土经处理并涂上底胶
- 垂直柱上剥落的部分使用贝尔佐纳(Belzona®)4141修复
- 使用贝尔佐纳(Belzona®)4111来修复墙上的开裂处
- 在运作5年后，于2008年拍摄的澄清池图片

此应用程序是按照贝尔佐纳(Belzona®)施工技术指导TCC-9所指示进行施工。使用贝尔佐纳(Belzona®)4141来重建剥落的柱子并在开裂的墙上使用贝尔佐纳(Belzona®)4111。

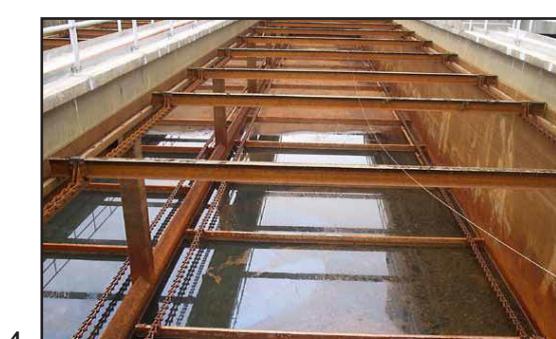
客户先前使用低成本的替代方案但最后维持不久。而这些经贝尔佐纳(Belzona®)修复的澄清池已运作5年，在此期间无故障发生。
