## 贝尔佐纳(Belzona®)使清管器恢复运作

约旦的废水厂

磨损的橡胶尾端使清管器失去平衡

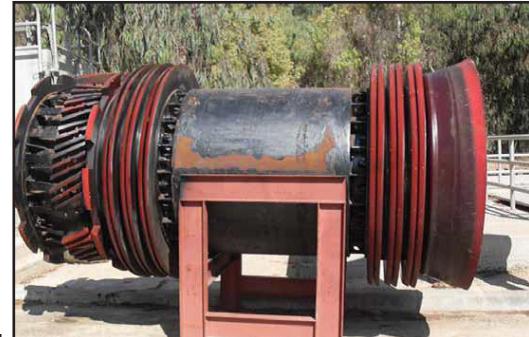
清管器在大型的废管道内行经超过100公里以保持墙面的清洁。

1. 清管器外观
2. 受损部位
3. 使用贝尔佐纳(Belzona®)2111重建表面
4. 施工完毕，工程师进行检查
