贝尔佐纳(Belzona®)修复船舶发电机轴

运输船的发电机传动轴

位于狭小且密闭位置，磨损的发电机传动轴。

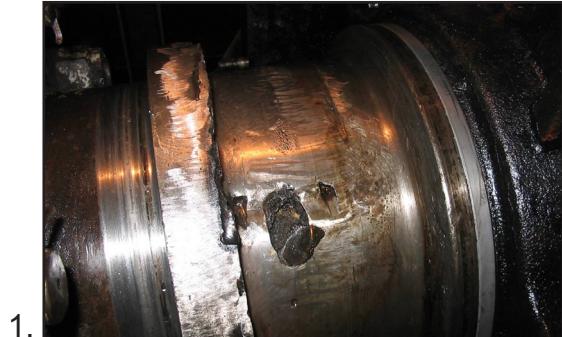
1. 发电机轴修复前
2. 表面准备工作进行中
3. 于表面涂敷并移除多余的材料
4. 完成轴的修复
