贝尔佐纳(Belzona®)针对发电机的密封解决方案

加拿大圣劳伦斯河海道上的某发电厂

发电机外壳

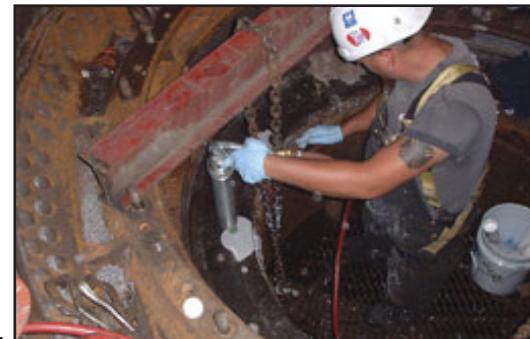
2.

- 穿越圣劳伦斯海上航道约需航行8.5天
- 贝尔佐纳系统的混合浆被注入空隙。
- 塑造成型器以重建内座区。
- 内部底座重塑

将贝尔佐纳(Belzona®) 4111和贝尔佐纳(Belzona®)4151的混合浆透过混凝土空隙注入钢体。随后再使用贝尔佐纳(Belzona®) 1311 为电器创建一个更平稳的底座。
