贝尔佐纳(Belzona®)解决酸碱中和问题

美国阿拉巴马州北部某化工厂

储存98%浓度硫酸的二次隔离区

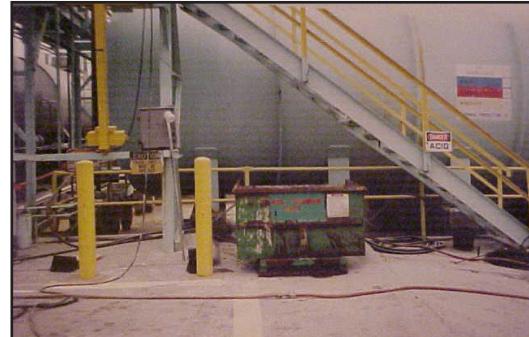
1.

- 硫酸隔离区一览
- 已在酸性泄漏中加入碱的损坏的混凝土
- 注入新的混凝土并使用贝尔佐纳(Belzona®)4311涂敷柱脚
- 使用贝尔佐纳(Belzona®)4181完成修复且8年后依然保持完好。

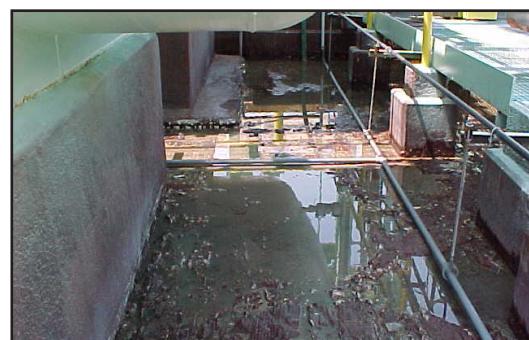
2.

泄漏的98%浓度硫酸使用碱中和，释出的热力严重地损坏了两年前涂敷的涂层。
