贝尔佐纳 (Belzona[®])保护清道机的风扇

加拿大魁北克省当地直辖市

2006 年 5月

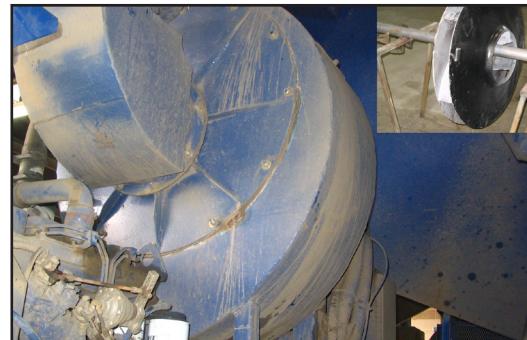
1. 清道机上风扇的位置
2. 风扇上损坏处的检视图
3. 施用贝尔佐纳(Belzona[®])1311。风扇在使用前须经过动力平衡调整。
4. 一年之后进行的检查显示贝尔佐纳(Belzona[®])1311涂层的状况依然十分良好。

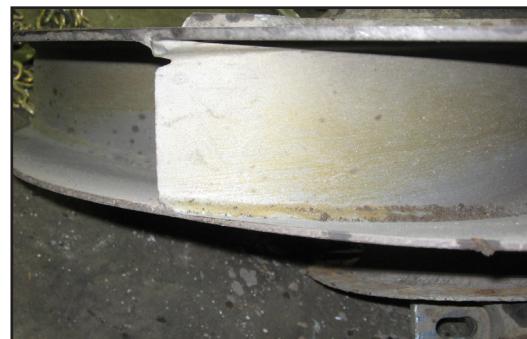
2.

因固体颗粒进入清道机而造成风扇叶片严重磨损。

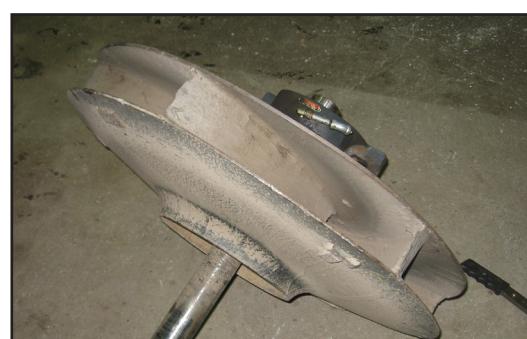
4.

客户选择投资购买两个单位的贝尔佐纳(Belzona[®])1311，节省了购买全新风扇需耗资的4000美元。在经过500小时，一季的使用之后，风扇仍处在极佳的状况且不需要任何修复。
