贝尔佐纳 (Belzona[®])密封冷却塔的伸缩缝

美国东北部某核电厂

自然通风冷却塔上的伸缩缝

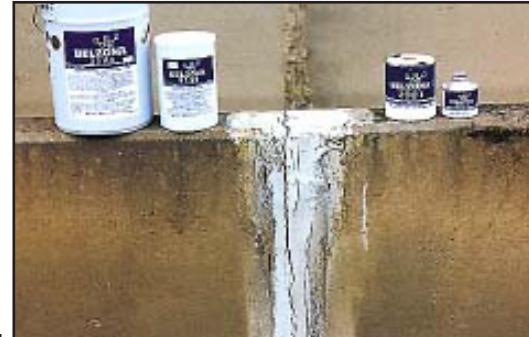
1.

泄漏的伸缩缝使得塔上的除冰系统无法正常运行，因而造成结冰，损坏塔的混凝土结构。

- 损坏的伸缩缝密封胶
- 施工进行中
- 所有伸缩缝皆已密封
