贝尔佐纳 (Belzona®)密封冷却塔的伸缩缝

客户
美国东北部某核电厂

工况条件
自然通风冷却塔上的伸缩缝

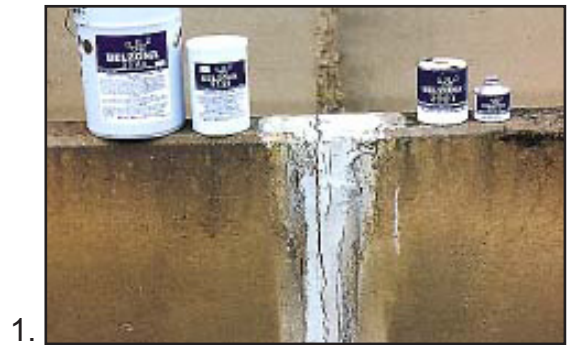
问题
泄漏的伸缩缝使得塔上的除冰系统无法正常运行，因而造成结冰，损坏塔的混凝土结构。

照片
1. 损坏的伸缩缝密封胶
2. 施工进行中
3. 所有伸缩缝皆已密封
