## 使用贝尔佐纳 (Belzona<sup>®</sup>)修复冷却塔风机叶片

印尼某化学肥料制造商

冷却塔上的GRP 风机叶片

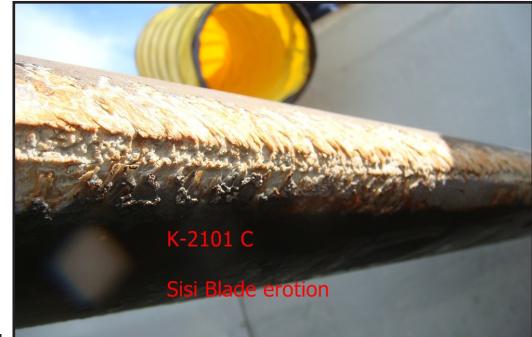
1.

冷却塔的风机叶片因紫外线退化，侵蚀和冲击造成叶片前缘的侵蚀和后缘的破裂剥落。这降低了冷却系统的整体效率和运作。

- 叶片前缘上的损伤
- 叶片后缘剥落
- 贝尔佐纳(Belzona<sup>®</sup>)应用
- 完成贝尔佐纳(Belzona<sup>®</sup>)1321和贝尔佐纳(Belzona<sup>®</sup>)5811涂敷的叶片

按照贝尔佐纳(Belzona<sup>®</sup>)施工技术指导FBC-1进行。使用贝尔佐纳(Belzona<sup>®</sup>)1311重建叶片前缘与后缘，并随后涂敷贝尔佐纳(Belzona<sup>®</sup>)1321。叶片体使用贝尔佐纳(Belzona<sup>®</sup>)5811涂敷。
