贝尔佐纳(Belzona[®])修复混凝土冷却塔的水槽

美国东北部的核能电厂

混凝土冷却塔的水槽

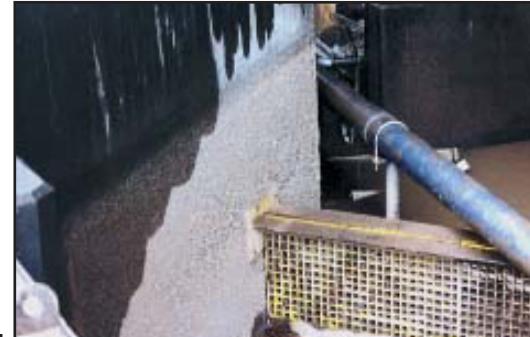
将硫酸注入冷却水中来防止微生物引起的腐蚀。但因为化学攻击及侵蚀使混凝土严重受损到3至4英寸深。

- 受损部位
- 受到严重侵蚀部分的近拍图，准备好贝尔佐纳(Belzona[®])的产品开始施工。
- 修复施工已完成的，运作中的冷却塔水槽。
