使用贝尔佐纳(Belzona[®])恢复磨损的风扇叶片

泰国的发电站

冷却塔的玻璃强化聚酯GRP风扇叶片

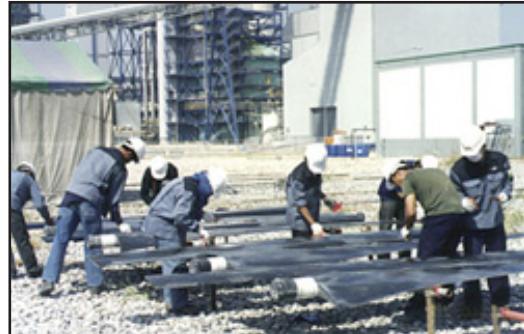
1. 使用贝尔佐纳(Belzona[®])4151在叶片上进行施工。
2. 在边缘使用贝尔佐纳(Belzona[®])1341。
3. 使用无气喷涂贝尔佐纳(Belzona[®])5111。
4. 将叶片安装回冷却塔内。

使用贝尔佐纳(Belzona[®])4151修复受损叶片顶部的涂层。使用贝尔佐纳(Belzona[®])1341保护边缘，并使用贝尔佐纳(Belzona[®])5111提供全面保护。贝尔佐纳(Belzona[®])的翻新施工免去了替换叶片的昂贵成本并为电厂叶片提供长期的保护。
