贝尔佐纳(Belzona®) 插入物保护储酸罐内的短管

西班牙加泰罗尼亚的化学品制造商

在盐酸储罐中烧碱发生器的短管

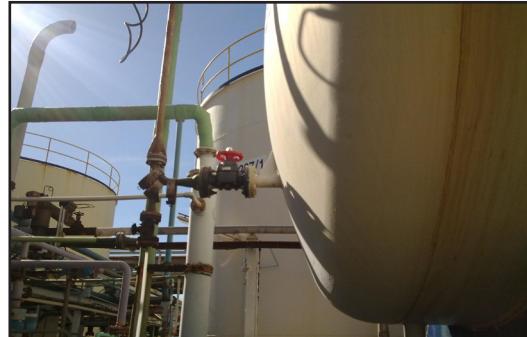
1. 储罐及短管外观
2. 安置贝尔佐纳(Belzona®)4301短管插入物
3. 硬橡胶周围使用贝尔佐纳(Belzona®)4311来重建并密封插入物
4. 法兰上密封短管
