贝尔佐纳(Belzona[®])拯救了重要的冷却器

堪萨斯州的大豆处理器

在工厂周转期间发现主要的冷却器需要紧急修复

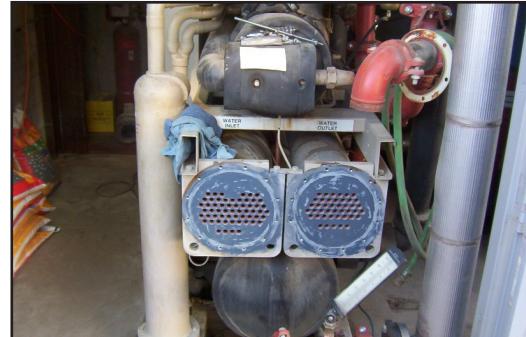
1.

管板表面双金属腐蚀恶化。如果不进行处理，此冷却器最终将因内部泄漏而严重受损。

- 未修复的管板与受损规模。
- 喷砂清洁后双金属腐蚀损伤部分露出。请注意管子和管板间的空隙。
- 管板。表面经打磨形成完整的密封表面。
- 保护端盖。
