贝尔佐纳 (Belzona[®]) 性能改善方案提高泵输出

客户
供水公司

工况条件
输水泵房

问题
增压泵的输出减少，需要备用机组持续提供充足的流量。

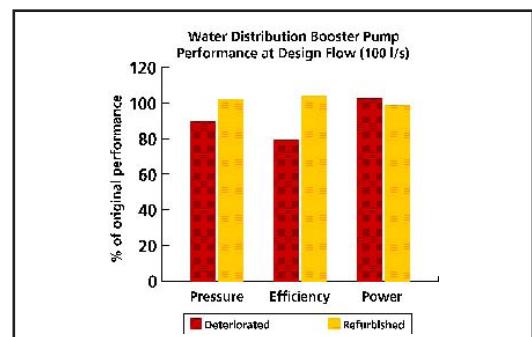
贝尔佐纳 (Belzona[®]) 使用效果
由于泵机组输出减少加上水的需求增加，每一个机组都被移除进行检测及修复，并依照符合贝尔佐纳 (Belzona[®]) 泵改善方案所建议进行涂层。该泵在现场重新安装之前进行测试并发现在这五个机组组件上有惊人的结果。
- 在正常的需求下，只需要三个机组运作而非五个。
- 在所需的压力下，流量由65升/秒增加到125升/秒
- 耗能量减少5% - 泵效能增加24%

- 照片**
1. 泵房中的水泵机组
 2. 效能增加的资讯数据
 3. 整修后的完整施工应用
