贝尔佐纳 (Belzona[®]) 修复浮油软管

客户
菲律宾炼油厂

工况条件
离岸的燃料运输软管

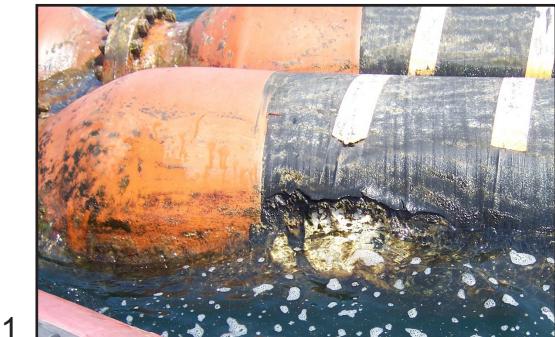
问题
橡胶外层以及燃料软管上的浮力物/绝缘体在承载燃料及卸货的过程中因为船舶螺旋桨而受到损伤。

- 典型的损坏
- 新的绝缘体由贝尔佐纳(Belzona[®])黏着
- 建造及刷涂最终外层
- 修复完毕
