贝尔佐纳 (Belzona[®]) 在原油输送软管上的修复

离岸原油公司

原油输送软管

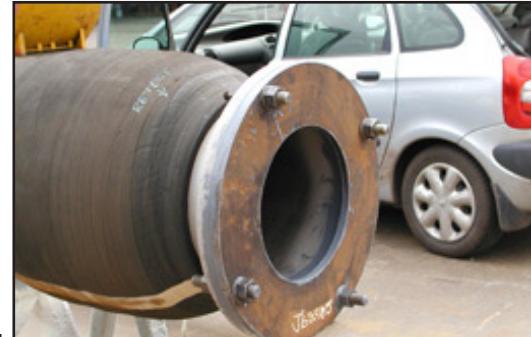
1.

- 密合面重塑成形并锁紧
- 最后结果显示完整复制了如原本的密封面
- 此软管接着根据国际 (OCIMF1991) 及Dunlop Oil & Marine 石油与航运测试准则压力18bar下做测试

在镀锌表面上喷砂，使用贝尔佐纳(Belzona[®])1321形成一个新的密合面。插入橡胶塞以防止多余的材料自螺栓孔渗出。插入金属垫片，以确保贝尔佐纳(Belzona[®])在法兰面上成形时有足够的厚度。
