贝尔佐纳 (Belzona[®]) 的法兰重建赋予五年运作无泄漏

英国北海的浮式采油油轮FPSO

北海石油与天然气行业在浮式采油油轮FPSO上的原油输送软管

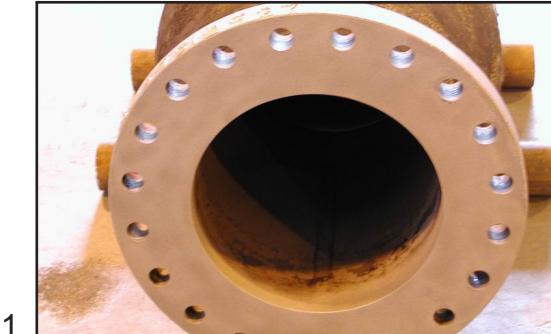
1. 法兰面喷砂完毕准备好塑型
2. 表面成形完毕并在压力为16 bar下作测试
3. 运作五年后
4. 近看五年后的塑型表面

此应用程序是按照贝尔佐纳(Belzona[®])施工技术指导VPF-13所指示进行修复。

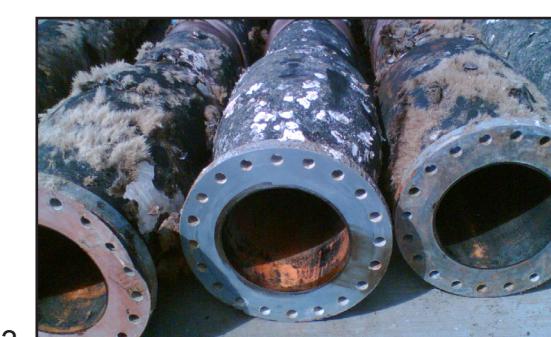
成本25,000英镑的软管报废，而油套管的替换可能受到拖延而导致浮式采油油轮FPSO的卸载频率降低。贝尔佐纳(Belzona[®])的修复在五年的运作后仍保持极佳的状态。
