贝尔佐纳 (Belzona[®]) 提供泵叶轮的汽蚀防护

义大利的化工厂

新叶轮的涂层

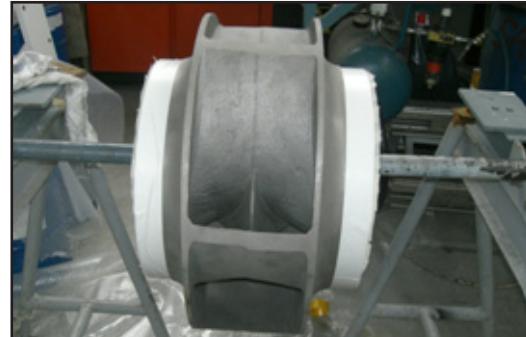
1. 喷砂后表面
2. 使用贝尔佐纳(Belzona[®])1341涂层
3. 涂上第一层贝尔佐纳(Belzona[®]) 2141 (黑)
4. 涂上第二层贝尔佐纳(Belzona[®]) 2141 (绿) , 施工完毕

此应用程序是按照贝尔佐纳施工技术指导 CEP-3 所指示进行修复。
