## 贝尔佐纳(Belzona®)修复和保护核电厂叶轮

北卡罗莱纳州的核电厂

冷却塔再循环泵叶轮

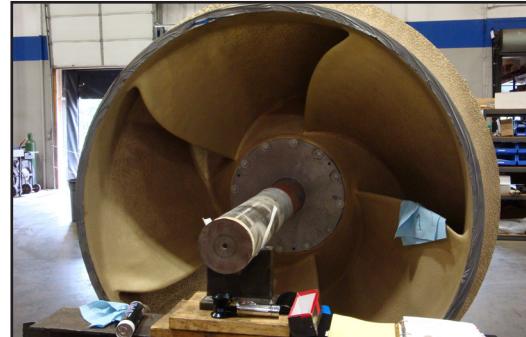
1.

叶轮表面脱铝和叶片底的气蚀导致泵的效率显著降低。

- 在尚未使用任何产品前的叶轮
- 第一层贝尔佐纳(Belzona®)1341 (超滑金属) 的应用
- 贝尔佐纳(Belzona®)1121 (超级XL-金属) 光滑层的应用
- 使用贝尔佐纳(Belzona®)2141 (ACR Fluid 高分子橡胶) 完成施工
