## 贝尔佐纳 (Belzona®) 替水厂的泵每年节省了超过7,200美金

美国爱荷华州的德梅因水厂

每天1700万加仑流量的水泵

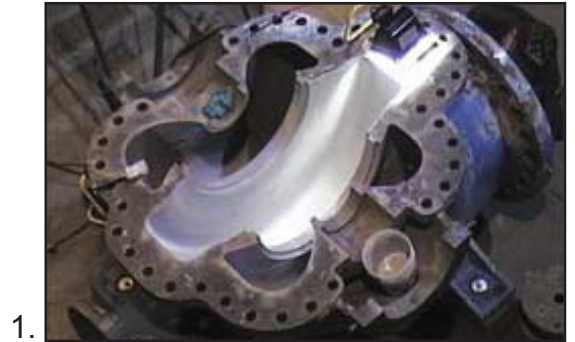
1. 施工前的表面处理
2. 贝尔佐纳把涡轮修复/防护
3. 施工中
4. 完成，并准备好重新装配

由贝尔佐纳 (Belzona®) 1221 (超级E金属) 来修复侵蚀损害。接着使用贝尔佐纳 (Belzona®) 1341 (超滑金属) 作双涂层应用来进行施工。贝尔佐纳 (Belzona®) 1341由美国国家科学基金会证明为可接触饮用水。性能测试显示水泵效率平均增加7.2%，一年节省了7,200元美金。
